## Rapor Özeti

TR 34 DEMO 34 BMW 216D

| RAPOR NO | YAV-2026-01282 |
| TARİH | 04.09.2026 17:19 |

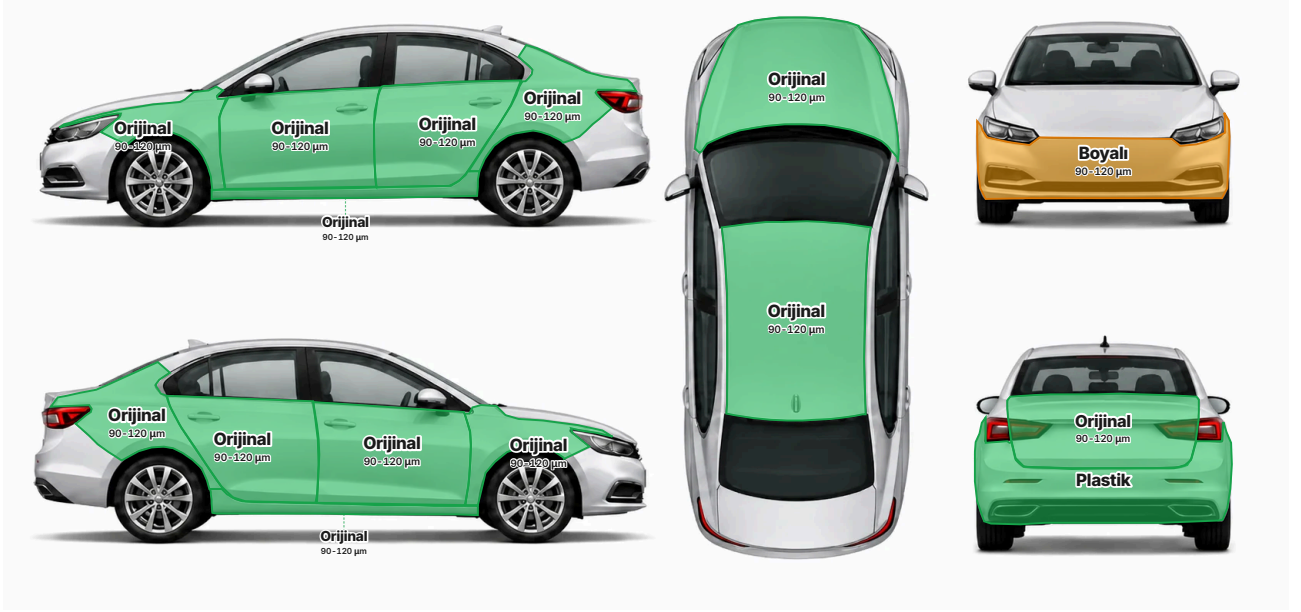
# Kaporta - Boya

| 7 | 90-120 µm Ön Tampon | Boyalı | 8 | 90-120 µm Tavan<br><i>Boyasız Göçük Düzeltme</i> | Orijinal |

**EKSPERİN NOTU** Muhtelif yerlerdeyiz ezik Çizik taş izi ve rötuş var  
Kaplama olan parçaların boya kontrolü yapılamadı

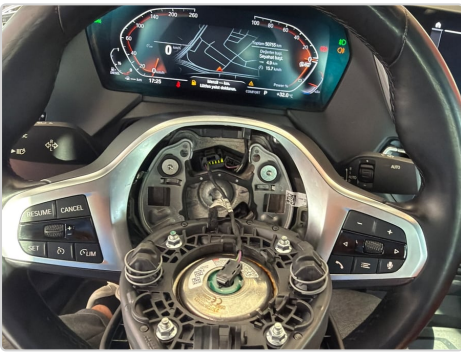
| 1 Direksiyon Airbag | Sağlam | 2 Sağ Torpido Airbag | Sağlam |

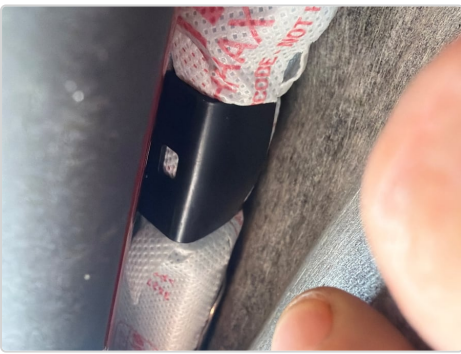
| 5 Sağ Perde Airbag | Sağlam | 6 Sağ Ön Koltuk Airbag | KONTROL EDİLEMEDİ |

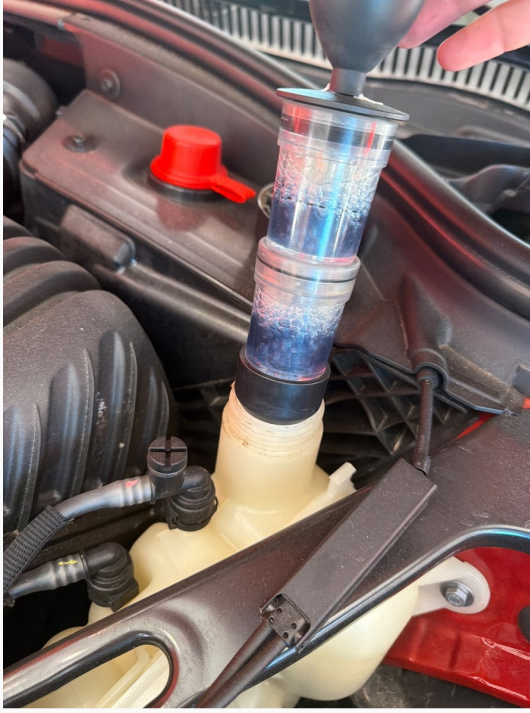
**CİHAZ ÇIKTISI / TESPİT FOTOĞRAFI**

**Kaçak Yok****NEGATİF — KAÇAK YOK**

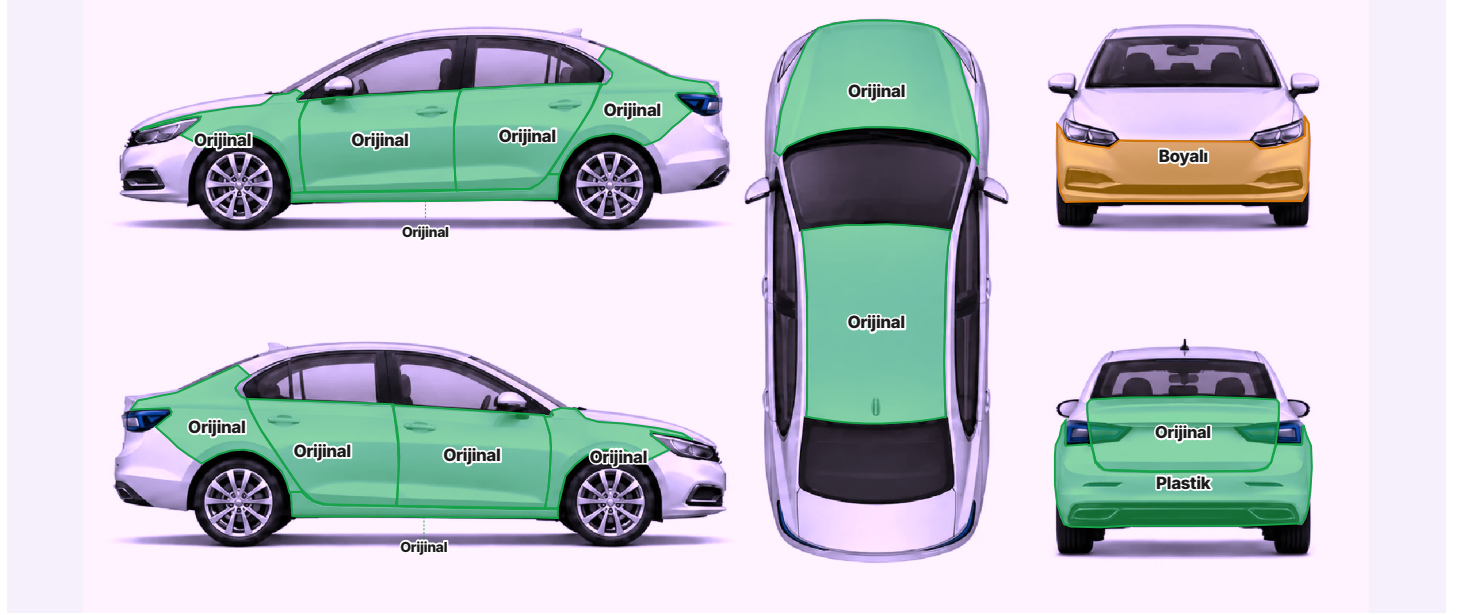
# Mor Işık

| 7 Ön Tampon | Boyalı | 8 Tavan | Orijinal |
